S'ha efectuat una cala de comprovació per tal de cercar una de les entrades principals i, posteriorment, una documentació acurada de l'interior del refugi 1513.

Inspecció i documentació de l'interior del refugi 1513 del carrer Juan de Sada

Intervenció arqueològica
Carrer Juan de Sada, 39-61, Refugis 1513 i 1529
Barcelona, El Barcelonès

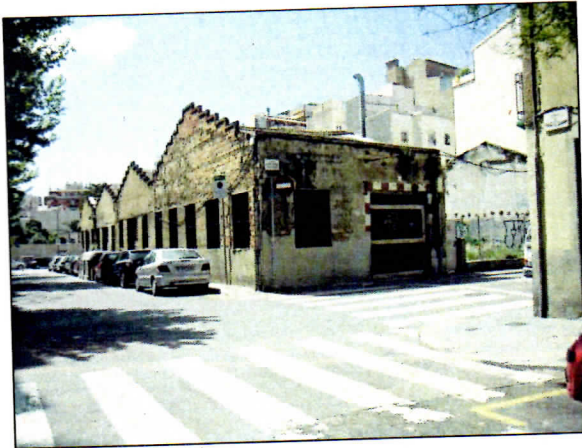
FOTO 01 – Cantonada del carrer Juan de Sada amb Violant d'Hongria on s'efectuà la cala de comprovació

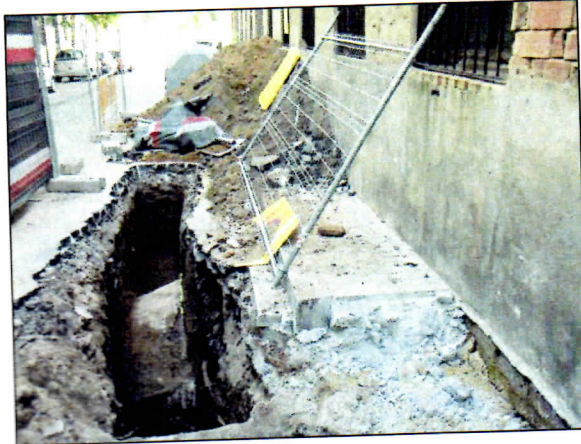
FOTO 03 – A la imatge podem veure una part de la volta que cobreix un dels dos trams d'un dels accessos principals

La cala efectuada al carrer de Joan de Sada cantonada amb carrer Violant d'Hongria Reina d'Aragó, que tenia per objectiu documentar una d'aquestes entrades, no va permetre documentar les escales però sí la part exterior de la volta que cobreix la galeria que accedia directament al refugi. Aquesta galeria correspondria, per fer-ho entenedor, al costat curt de la "L. Amb posterioritat a l'obertura de la cala es va poder comprovar que l'alineació de la façana de les naus que se situen en aquest punt del carrer no segueix la línia marcada pels edificis del carrer de Juan de Sada situats al costat de ponent, entre l'avinguda de Madrid i el carrer Violant d'Hongria. Tot apunta, doncs, que per motius desconeguts, aquestes naus, construïdes, òbviament, després de 1939 al costat de ponent del carrer Juan de Sada entre Violant d'Hongria i Roger, varen ocupar part de la via pública, deixant gran part d'un dels accessos del refugi 1513 a l'interior dels edificis industrials. És per aquest motiu que la cala efectuada només va posar de manifest la volta de formigó que cobreix el segon tram d'escales de l'accés, perpendicular a la galeria principal del refugi.

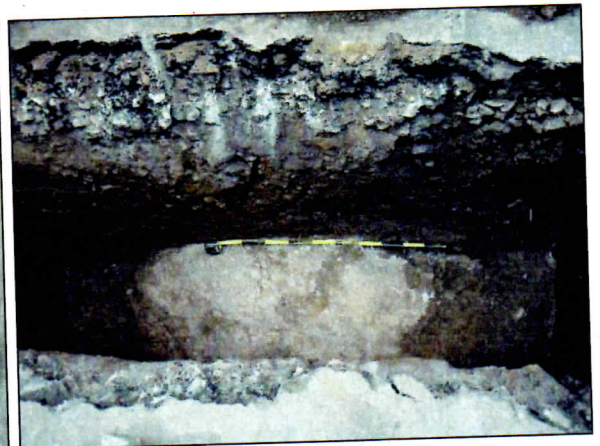
FOTO 04 – Vista en planta de la volta de formigó que donava accés al refugi en aquest punt

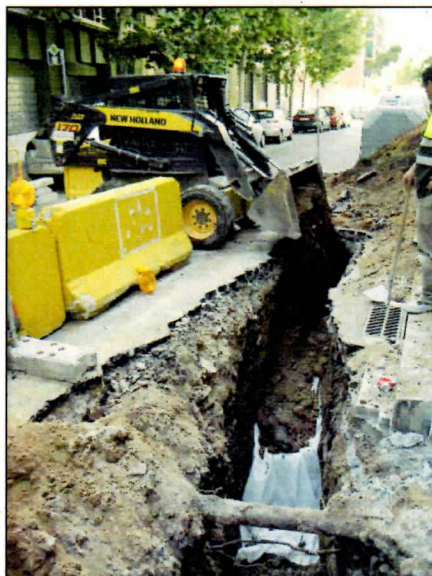
FOTO 05 – Després de documentar el tram exhumat es tornà a cobrir folrant-lo, prèviament, amb geotèxtil

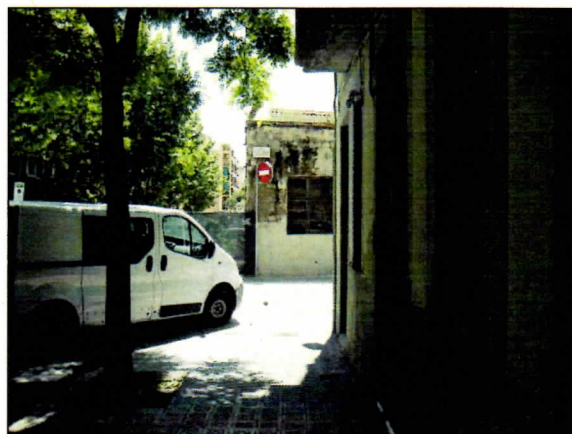
FOTO 06 – En aquesta imatge podem observar l'alineació divergent de les naus davant les que vam efectuar la cala. Aquest fet explica el perquè no es l'entrada a l'accés original

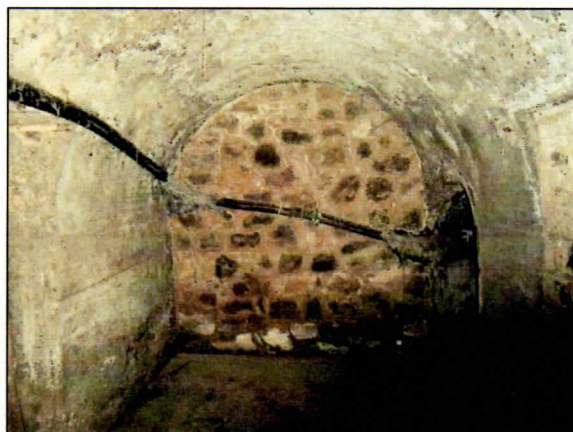
FOTO 08 – Extrem del refugi situat sota l'avinguda de Madrid. A la dreta podem apreciar la claveguera que entra al refugi per aquest punt

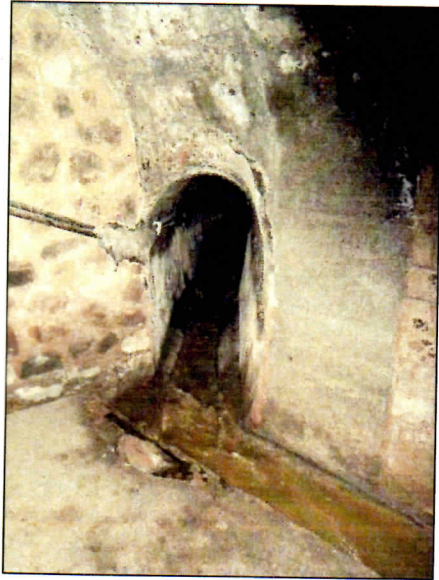
Actualment el refugi 1513 rep pel costat nord dues clavegueres procedents de l'actual avinguda de Madrid (Fotos 9 i 12 de l'annex 2). Les aigües brutes circulen per una canalització interior d'uns 30 cm de profunditat que ocupa uns 60 cm dels 2,4 m d'amplada total de la galeria. Aquesta canal discorre paral·lela al mur de llevant del refugi (Fotos 9 i 12 de l'annex 2). Al costat sud, el tram de galeria del refugi que discorre en línia amb el carrer de Roger (probable refugi 1529) també és travessat per la claveguera que discorre per aquell carrer (Foto 24 de l'annex 2). D'altra banda, com és lògic, els murs del refugi són travessats per canalitzacions de desguàs de les finques situades a ambdós costats de l'actual carrer Juan de Sada. Aquestes aportacions són les principals fonts de residus orgànics que actualment es troben a l'interior de l'antic refugi (Foto 15 de l'annex 2). A banda de la xarxa de clavegueram i els desguassos de les finques el refugi recull també les aigües pluvials mitjançant tots els embornals del carrer de Juan de Sada i un del carrer de Roger (Foto 14 de l'annex 2).

FOTO 09 – Detall de la claveguera que entra al refugi pel costat de llevant de l'avinguda de Madrid

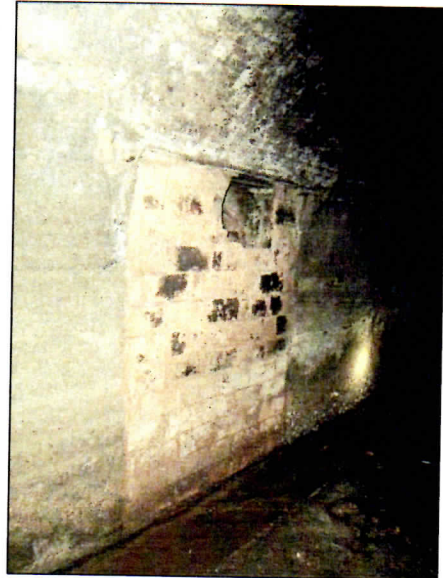
FOTO 10 – Accés original tapiat al costat de llevant, sota l'avinguda de Madrid

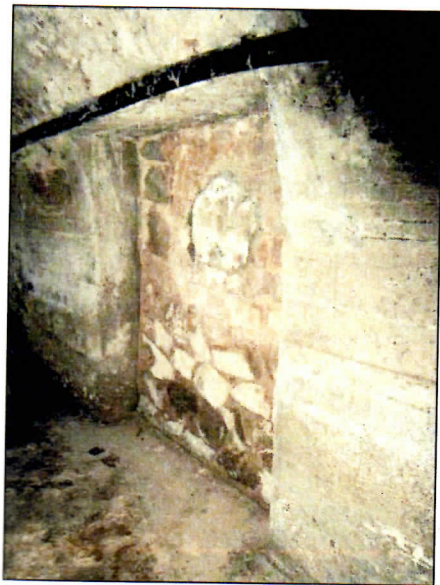
FOTO 11 – Accés original tapiat al costat de ponent, sota l'avinguda de Madrid. Aquest accés no hi figurava als plànols del projecte original

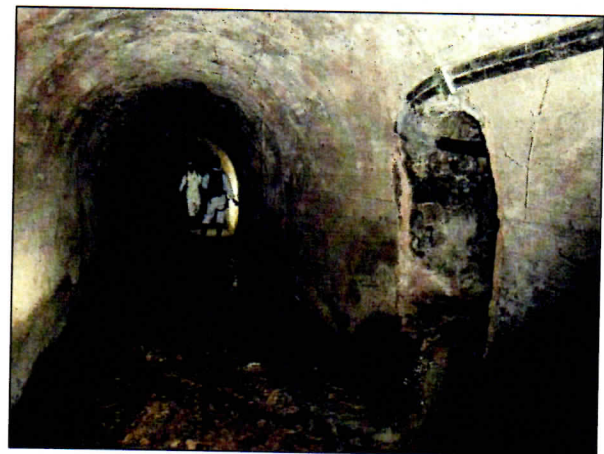
constatar que el refugi s'acabà utilitzant, tal com es va preveure en el seu disseny original, com a part de la xarxa de clavegueram (Foto 12 annex 2).

FOTO 12- Vista de part del refugi des del subsòl de l'avinguda de Madrid. A la dreta podem veure la claveguera que prové de la part occidental d'aquesta avinguda

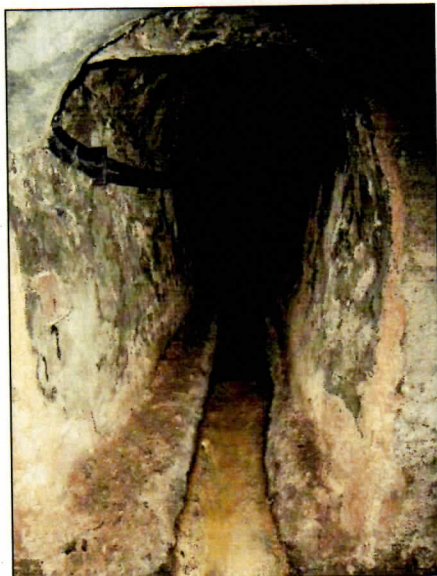
FOTO 13 – Detall de la claveguera de l'avinguda de Madrid que entra pel costat de ponent

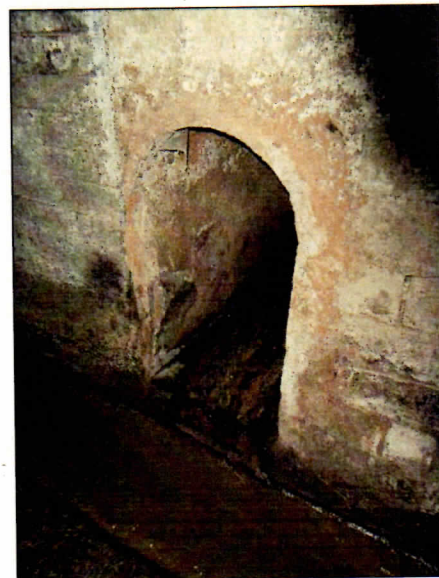
FOTO 14 – Un dels embornals que desguassen al refugi. Tots presenten les mateixes característiques amb uns 55 cm d'amplada

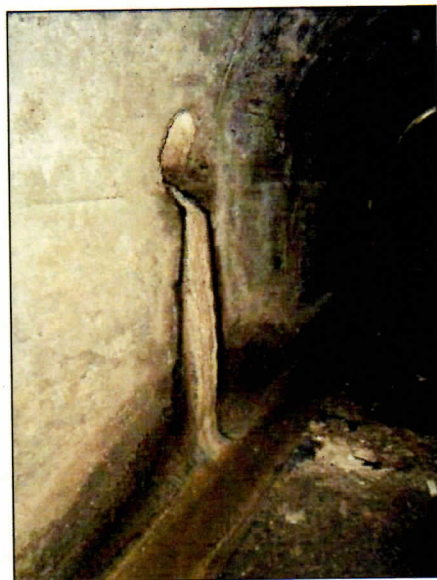
FOTO 15 – Desguàs procedent d'una de les finques del carrer de Juan de Sada. Són l'origen de la majoria de matèria orgànica que s'hi troba

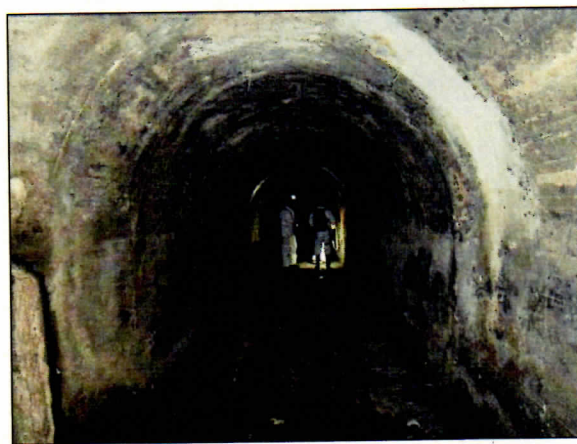
FOTO 16 – Vista general del refugi durant les feines de documentació

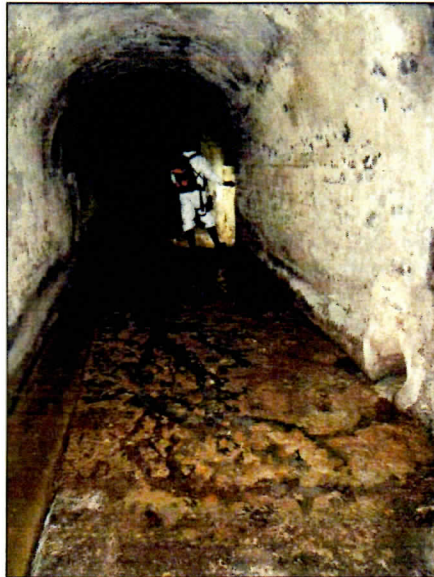
FOTO 17 – En aquesta imatge queda ben palesa la funció actual del refugi

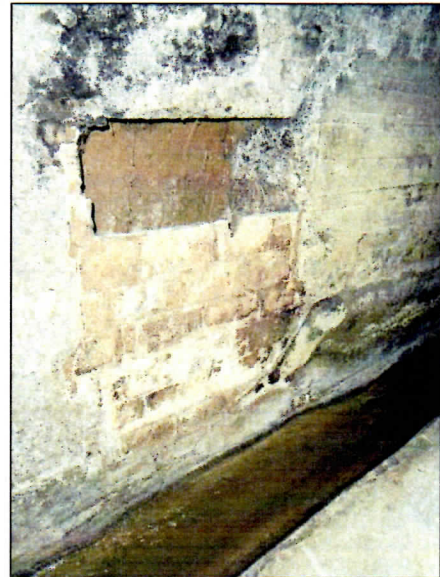
D'altres elements a destacar són algunes obertures tapiades no relacionables amb cap accés. Dues, d'1 m d'amplada, se situen al nord de les entrades tapiades associades a la cruïlla Juan de Sada / Violant d'Hongria, una a cada banda del refugi (Fotos 18 i 19 de l'annex 2). El tapiat del costat de llevant està parcialment trencat i permet observar com, darrera, se situa

directament el substrat geològic de la zona amb diverses marques de pic, fet que indica que s'inicià aquí una entrada secundària o bé una nova galeria que, òbviament, no es finí mai.

FOTO 18 – Obertura tapiada i oberta parcialment posteriorment d'una galeria o accés que només es va iniciar

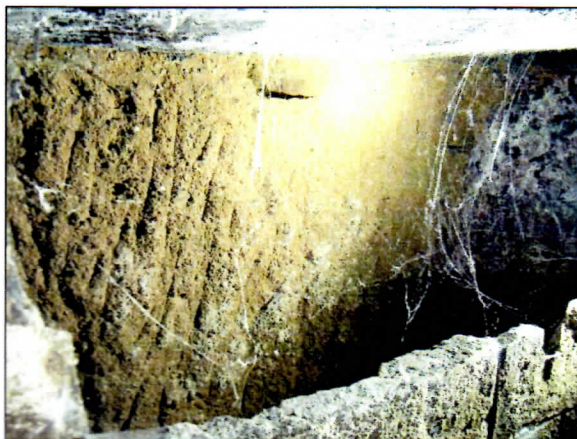
FOTO 19 – Detall de l'obertura anterior. Podem apreciar-hi els cops de pic en el substrat geològic

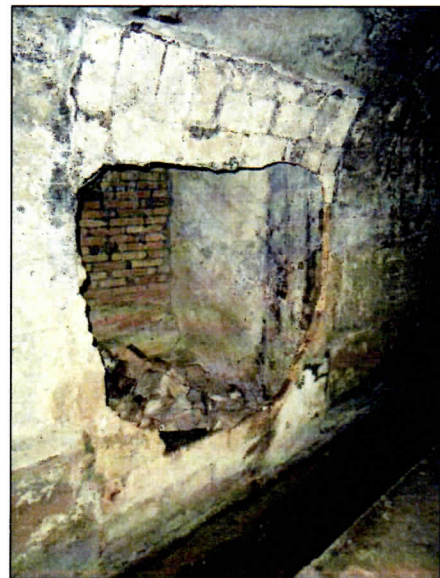
La inspecció efectuada ha permès aixecar una planimetria acurada de la instal·lació. Durant la visita s'observaren els accessos originals tapiats (Foto 20 de l'annex 2), algun dels quals conserva alguns elements metàl·lics pertanyents a les portes corredisses originals. Cal remarcar que a l'extrem de l'avinguda de Madrid, tot i que a la planimetria del projecte hi figura només un accés en són clarament visibles dos de tapiats, un a cada costat. La resta d'accessos coincideix amb els que apareixen als plànols de projecte: dos a cada banda a migdia de la cruïlla entre Juan de Sada i Violant d'Hongria Reina d'Aragó i, finalment, un últim accés tapiat al costat septentrional de la galeria que discorre per sota l'actual carrer de Roger. En total, doncs, el refugi comptava amb cinc accessos. Actualment, però, l'accés al refugi s'ha d'efectuar per qualsevol de les dues tapes de registre del clavegueram dotades d'escales de gat que trobem al carrer de Juan de Sada, una situada uns 10 m al nord de la cruïlla Juan de Sada / Violant d'Hongria i l'altra aproximadament enmig del tram del carrer de Juan de Sada entre Violant d'Hongria i Roger.

FOTO 20 – Accés amb un doble tapiat, el primer d'ells parcialment rebenat. Correspon a l'accés de llevant del carrer Juan de Sada per sota Violant d'Hongria

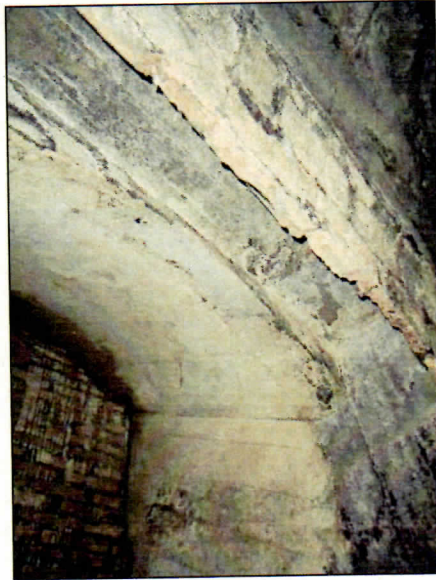
FOTO 21 – Detall de la volta i una paret lateral de l'accés de la foto anterior

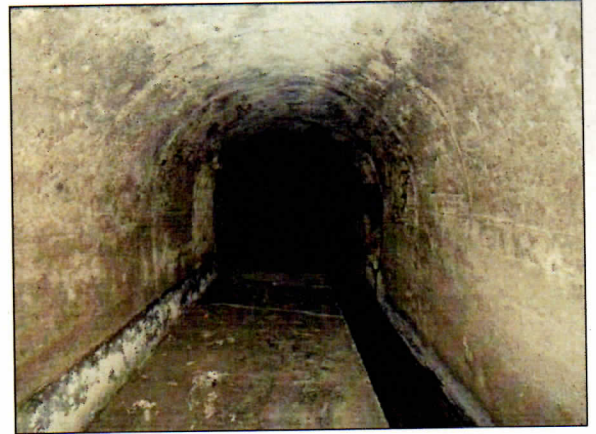
FOTO 22- Vista general del refugi mirant cap el nord. Podem apreciar, al fons, els accessos tapiats que se situaven per sota Violant d'Hongria (antigament carrer de Iolanda)

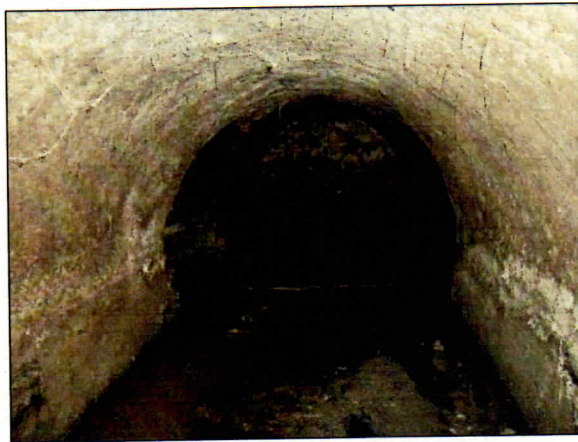
FOTO 23- Extrem inferior del refugi al tram on el carrer de Juan de Sada connecta amb el carrer de Roger

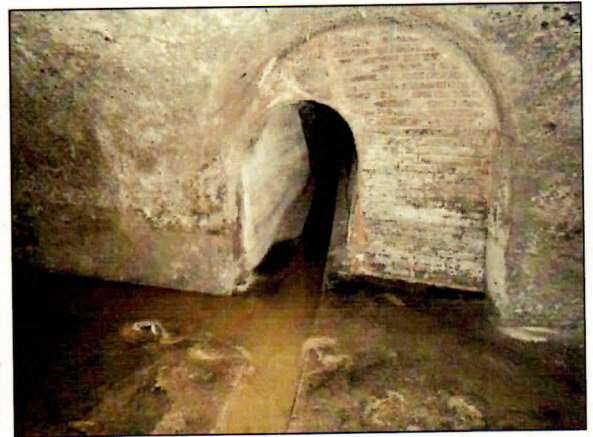
FOTO 24 - Clavaguera que entra pel costat de llevant del carrer de Roger

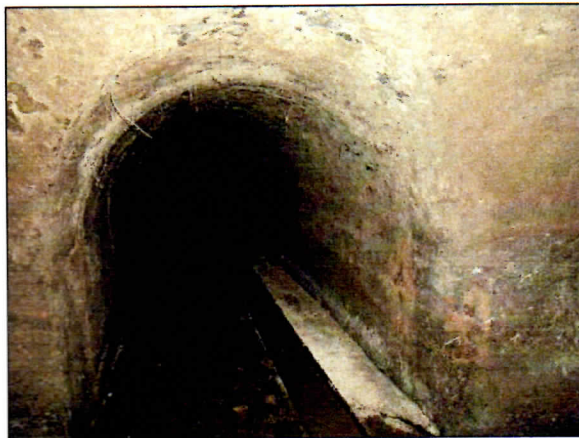
FOTO 25 – Tram del refugi que discorre per sota el carrer de Roger mirant cap a ponent. Al fons a la dreta s'hi obre un dels accessos originals. Aquest tram podria correspondre realment al refugi 1529

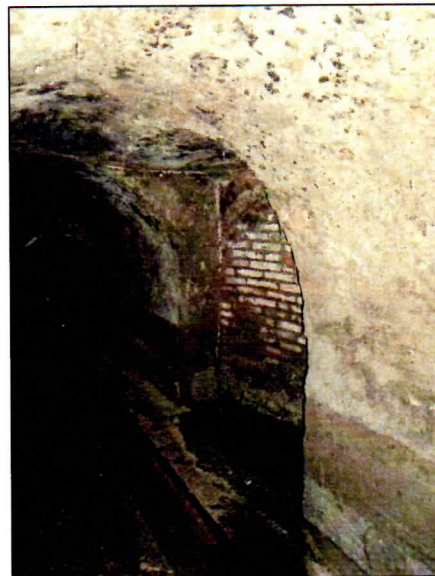
FOTO 26 – Accés original al carrer de Roger. Al fons, la claveguera del mateix carrer continua en direcció oest

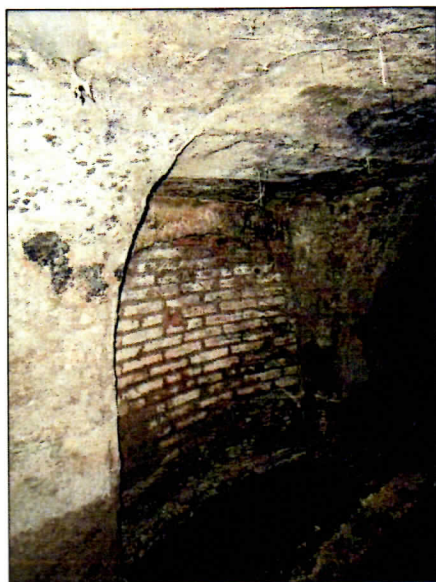
FOTO 27 – Detall de l'accés tapiat del carrer de Roger

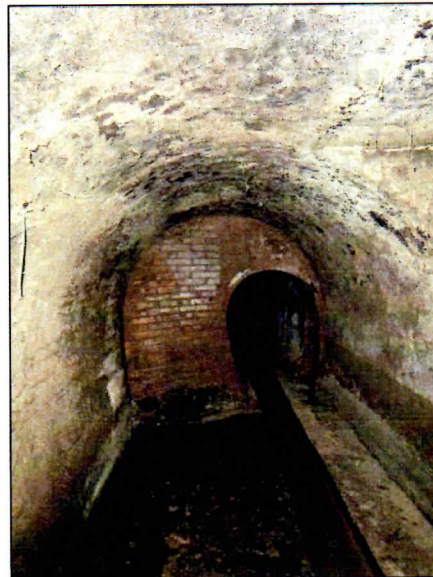
FOTO 28 – Detall del final de la galeria al costat de ponent del tram que discorre sota el carrer de Roger

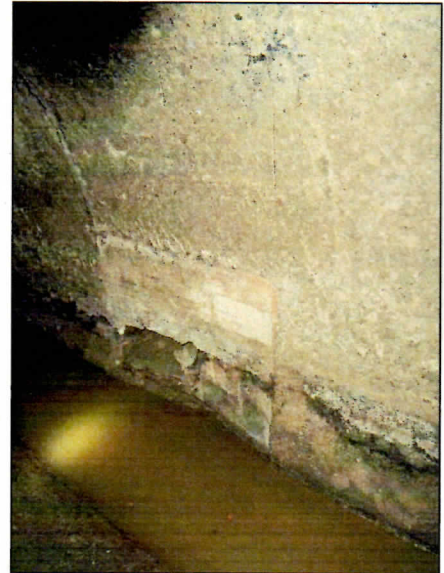
Al tram de Juan de Sada més proper al carrer de Roger també hi ha una obertura tapiada al costat de llevant que desconeixem a què pot obeir, atès que el forat tapiat és molt baix i, per tant, no pot correspondre a un accés. Tal vegada es tracti d'un forat de ventilació inacabat (Foto 30 de l'annex 2).

FOTO 30 Petita obertura tapiada al costat de llevant del tram que discorre sota el carrer de Juan de Sada, prop de Roger

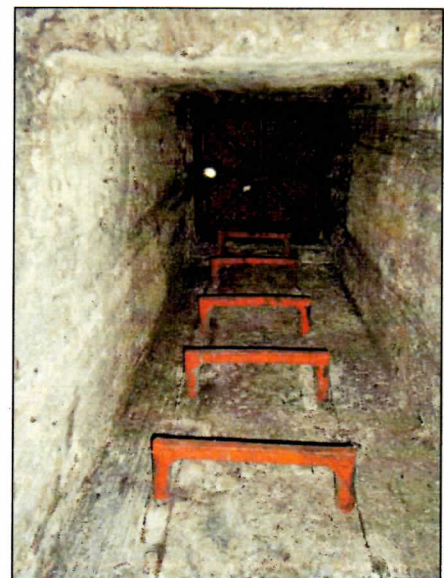
FOTO 32 – Un dels dos accessos amb que compta el refugi actualment. Aquest se situa uns 10 m al nord de la cruïlla entre Juan de Sada i Violant d'Hongria

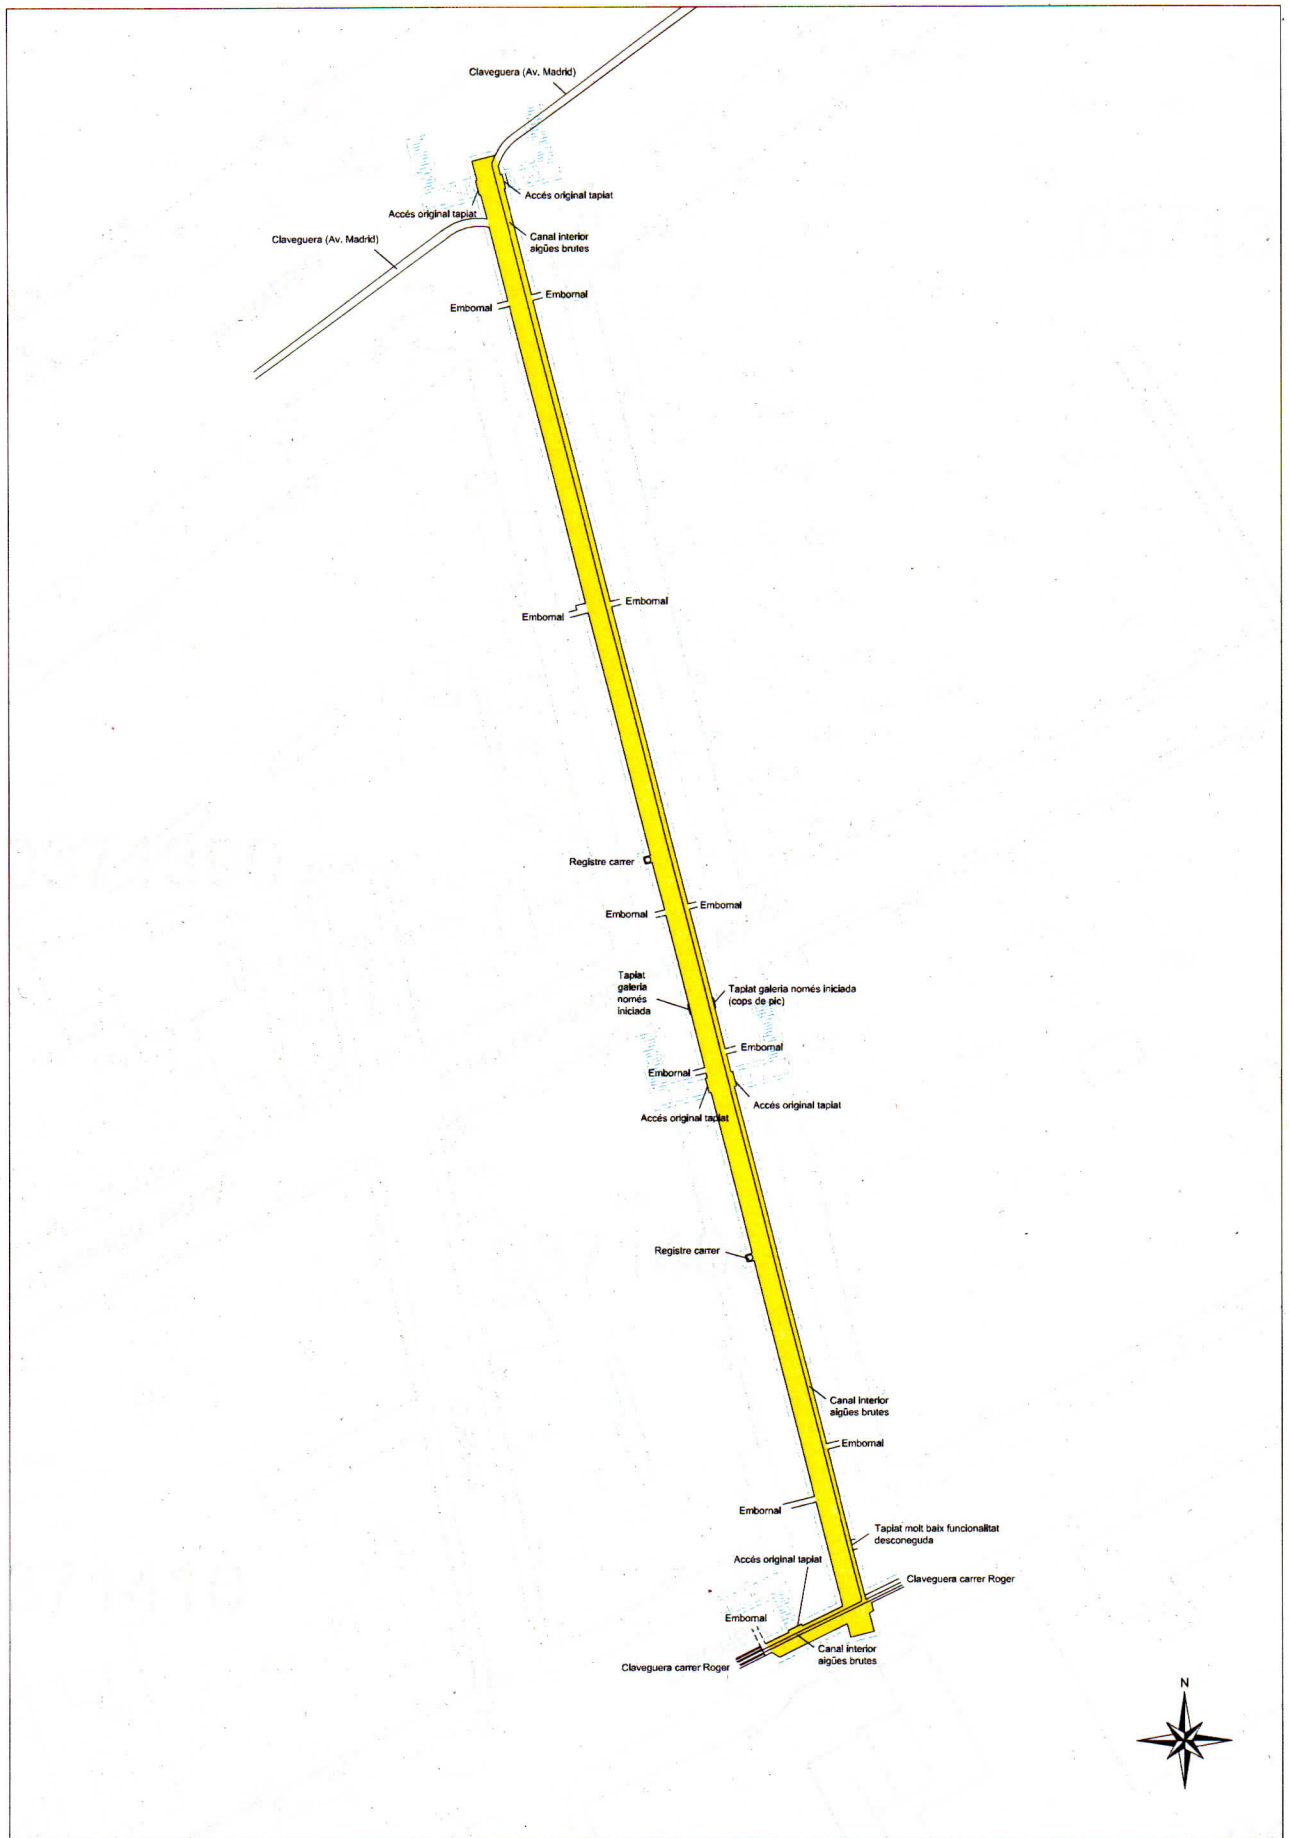
ESCALES 1:500 Original (m. A3)	0 5 10 15 20 m	NOM DEL PLANOL Situació del refugi 1513 al carrer de Joan de Sants. S'ha destacat en color l'àrea accessible i visitada del refugi	DATA 16/07/13	PLANOL NÚM. 2
			NOM DE FITXER	FULL 1 DE 1

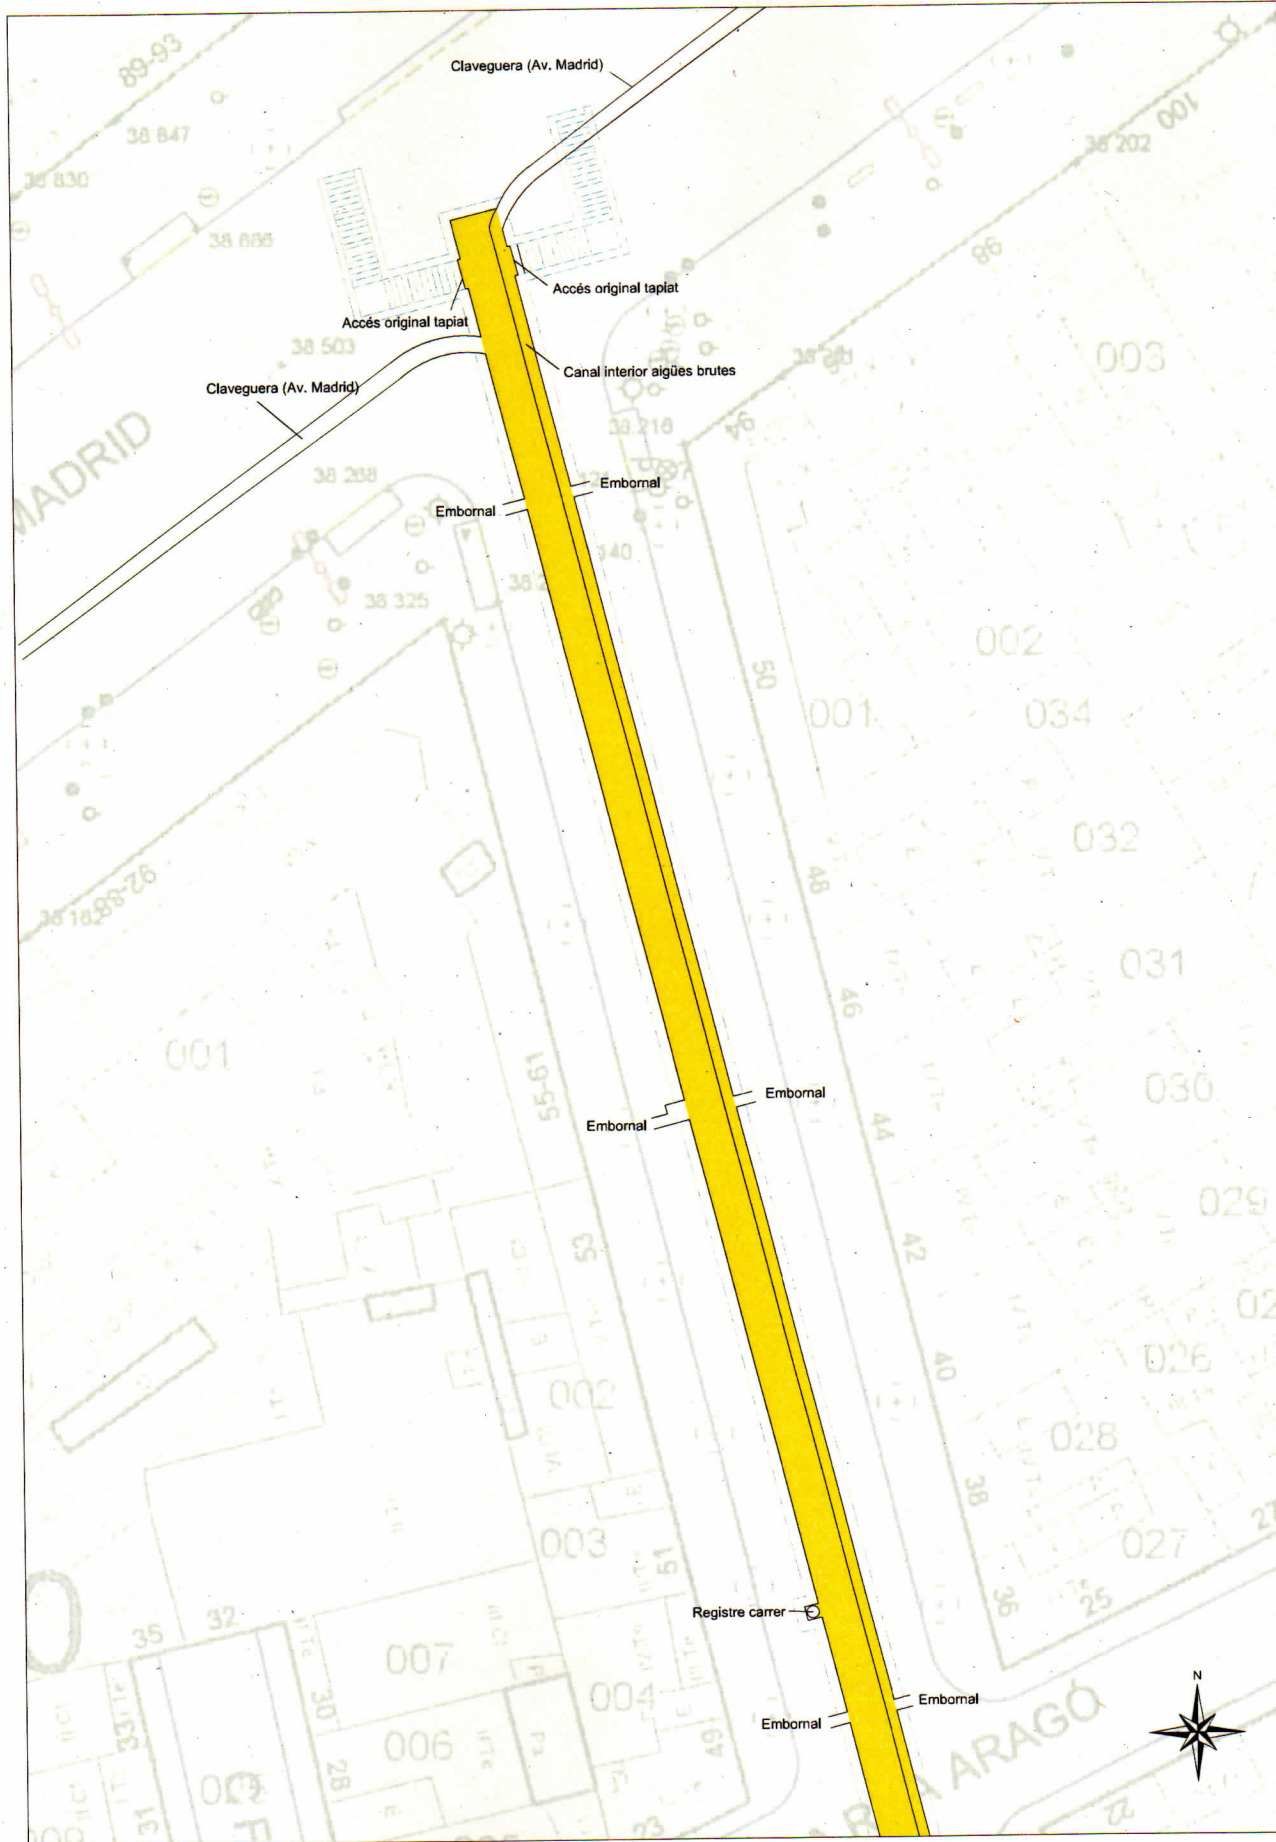
NOM DEL PLÀNOL
 Detall de la meitat septentrional del refugi 1513 al carrer de Juan de Sada. S'ha destacat en color l'àrea accessible i visitada del refugi

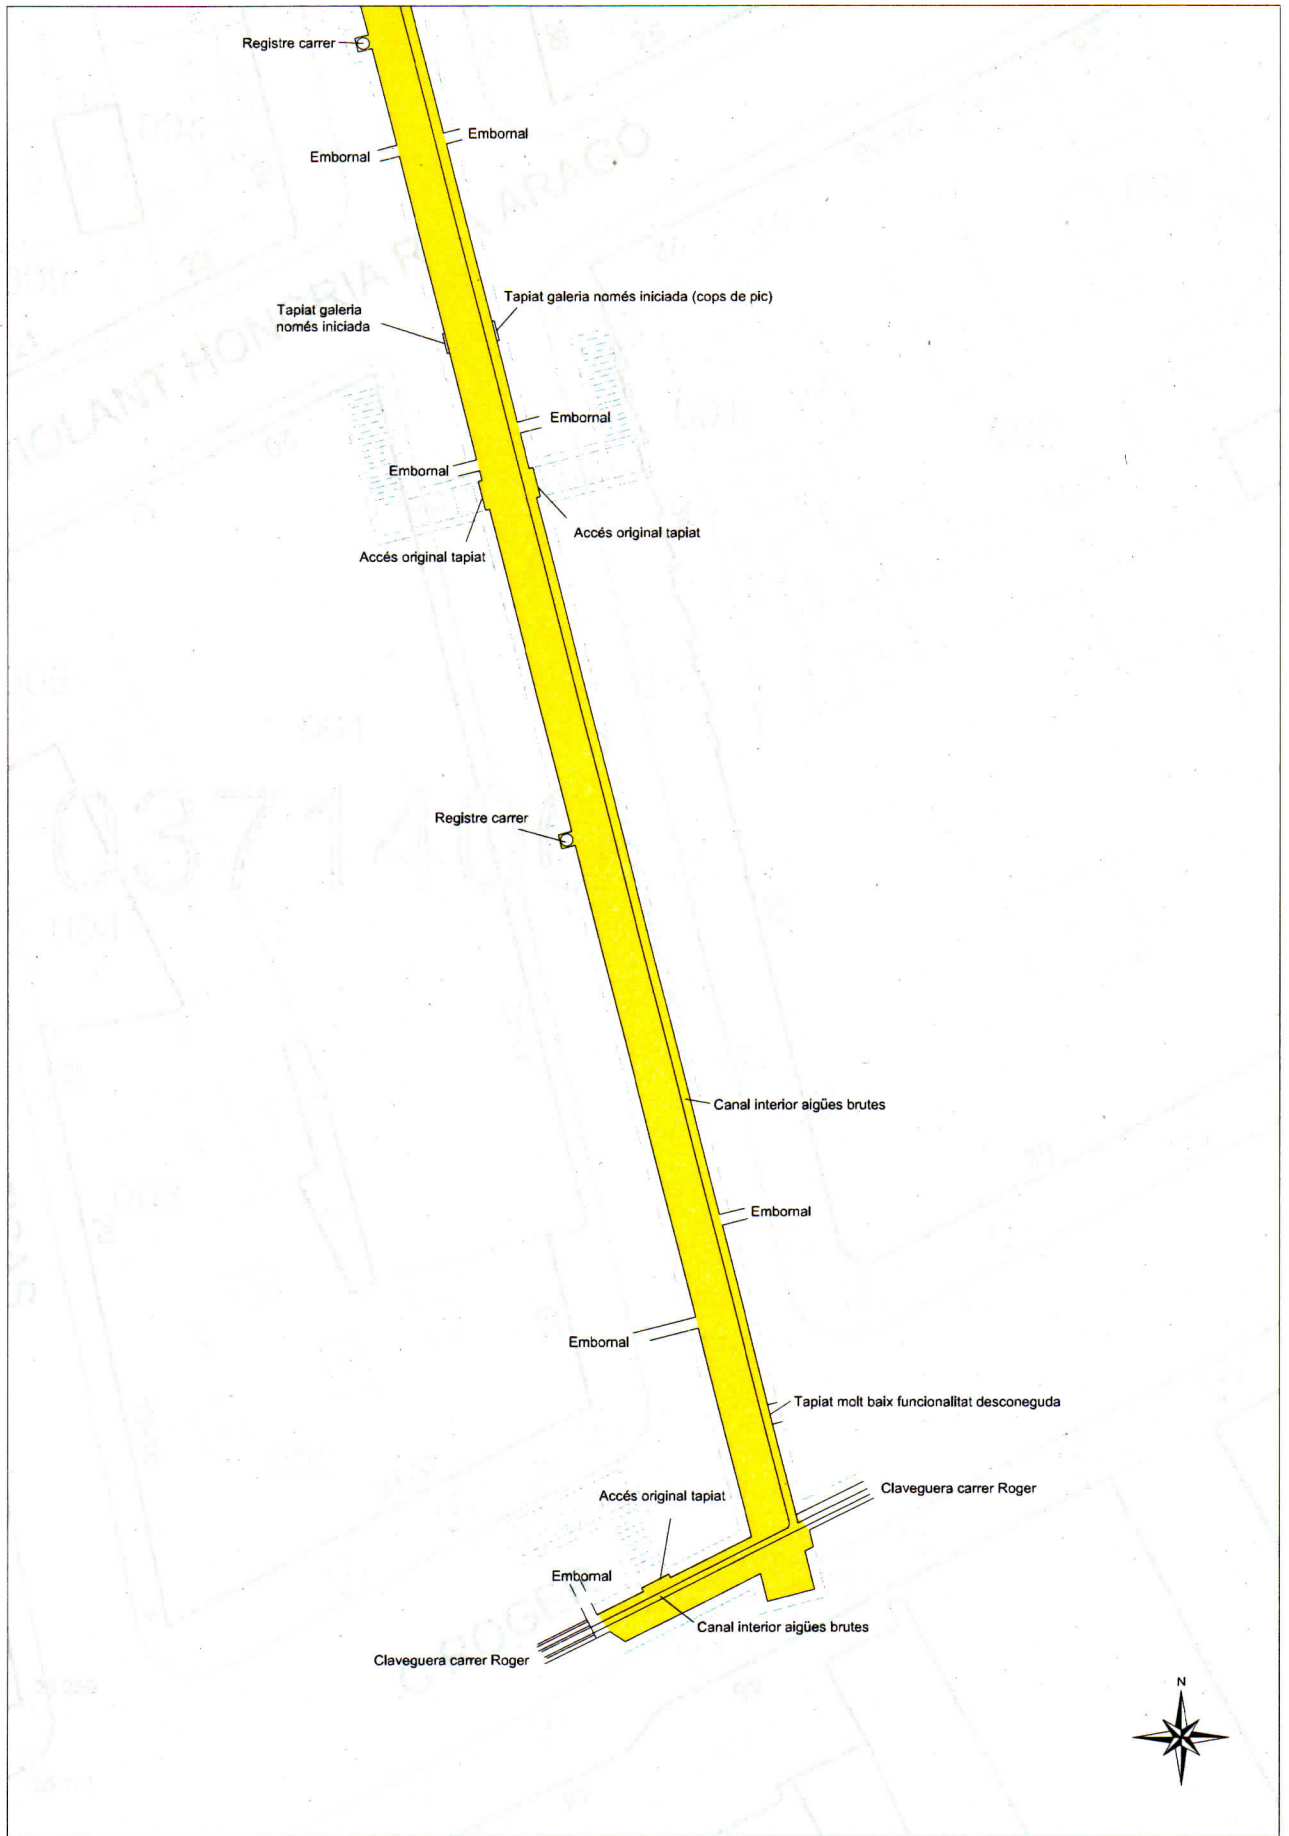
NOM DEL PLANOL
 Detall de la meitat meridional del refugi 1513 al carrer de Juan de Sada. S'ha destacat en color l'àrea accessible i visitada del refugi
